**ARTVİN İLİ BORÇKA VE HOPA İLÇELERİ CAMİLERİNDE
AHŞAP SÜSLEMELER**

YÜKSEK LİSANS TEZİ

**Hazırlayan
Demet TAŞKAN**

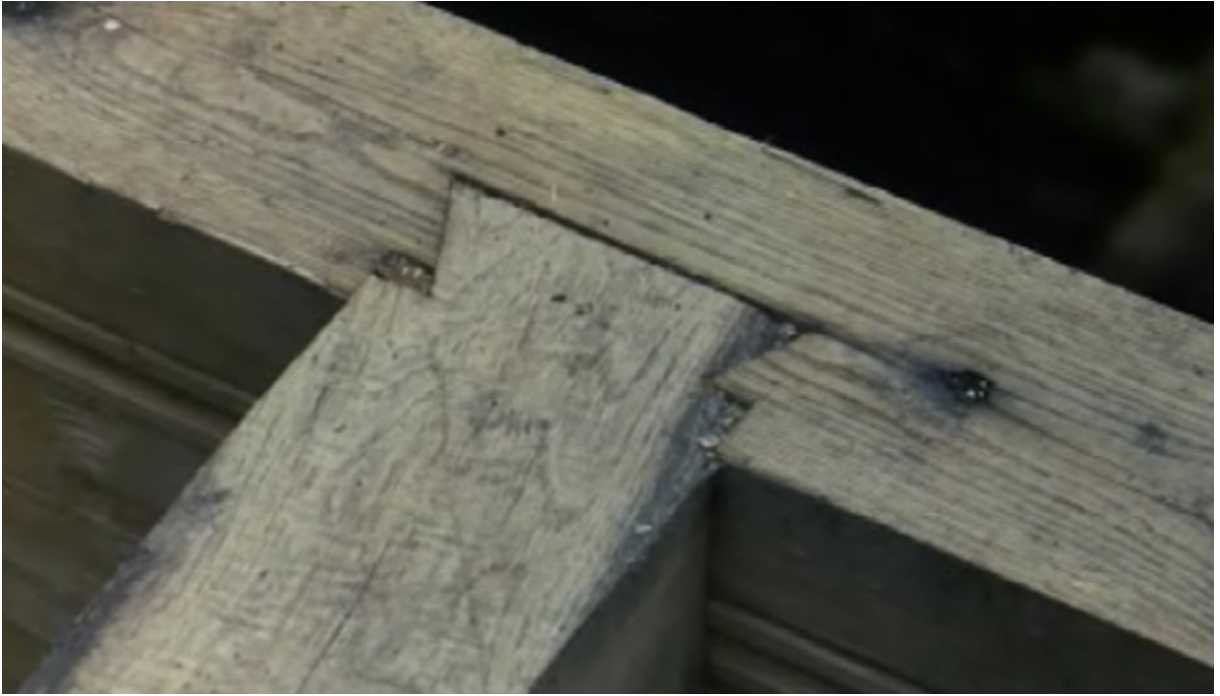
Fotoğraf 61: Kurtboğazı Tekniği (Sisler Kovulunca Belgeselinden)
